2025 年 1 月 29 日発生 ロナルド・レーガン・ワシントン・ナショナル空港  
周辺航空機事故の概要・調査状況・対応について

福原 和弥 ワシントン国際問題研究所 次長／主任研究員

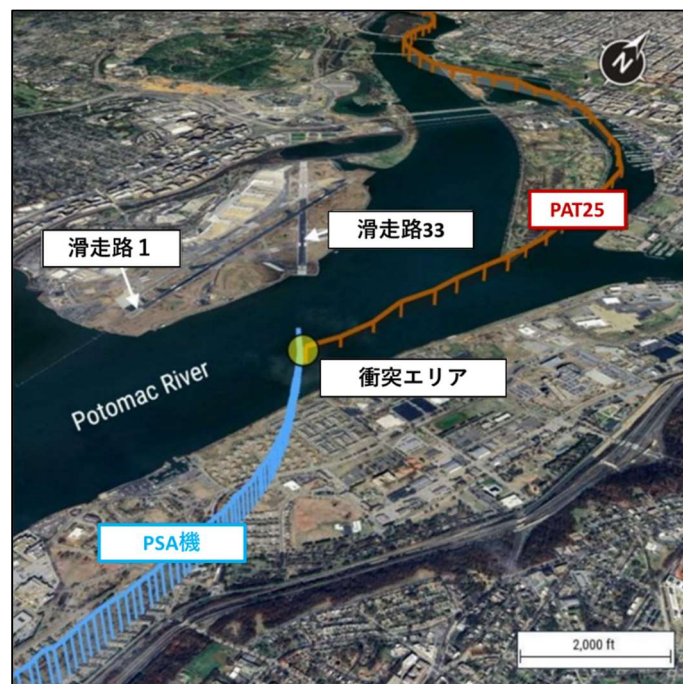
図 1 のとおり、南から北に向かう PSA 機が DCA 滑走路 33 へ進入しようとしていた際に、北から南に向かう PAT25 と空中衝突したということである。

図 1 衝突事故発生エリア（NTSB 予備報告書より（日本語訳は筆者による））

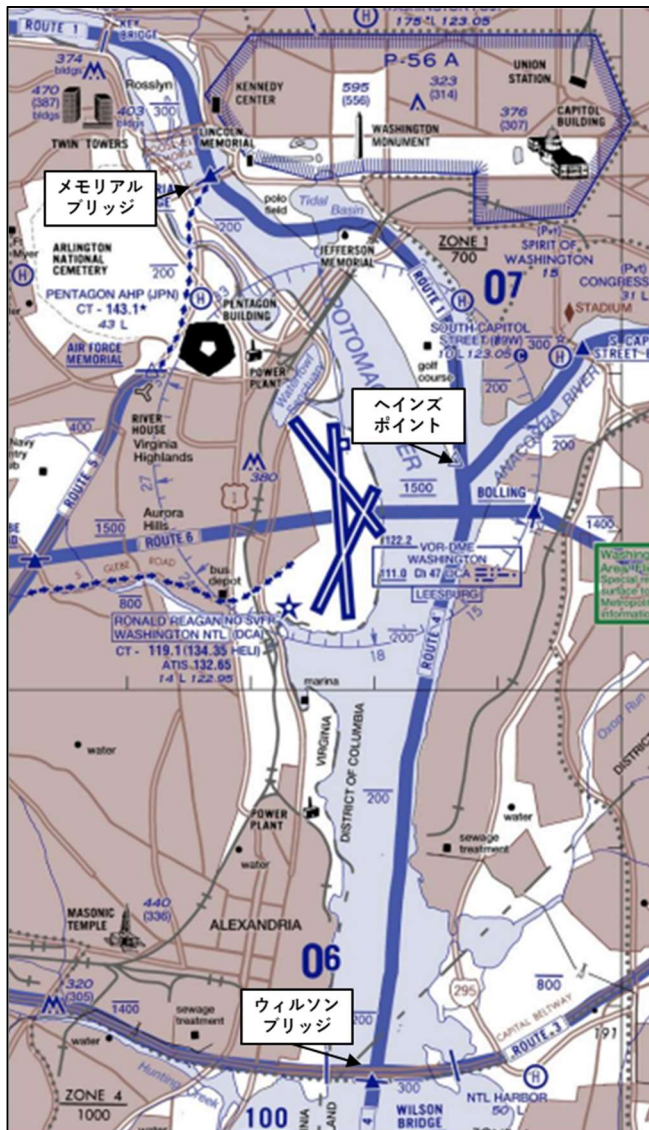
事故当夜、PAT25 がルート 1 を含む航路を飛行していたが、当該地域の飛行規制では、メモリアル・ブリッジを超えた後のルート 1 の最大許容高度は海面高度（MSL）200 フィートに制限されている。

イースト・ポトマック・パークの最南端に位置し、ポトマック川とアナコスティア川の合流点にあたる地点であるヘインズ・ポイントでは、ルート 1 とルート 4 が交差する。ルート 4 はポトマック川の東岸沿いをさらに南下し、ウッドロウ・ウィルソン・ブリッジへ向かう経路である。ルート 4 の飛行高度制限は、ウィルソン・ブリッジの南側で 200 フィートから 300 フィートへと引き上げられる。ただし、事故現場時点での最大許容高度は 200 フィートであった。

事故後、FAA の航空情報専門家によると、ヘリコプター航路には明確な横方向の境界線は設定されておらず、あくまで視覚的なナビゲーションを補助するために、地表の地形やランドマークに沿った直線的な経路として描かれているとのことである。

図3 DCA周辺のFAAのヘリコプタールート(NTSB予備報告書より(日本語訳は筆者による))

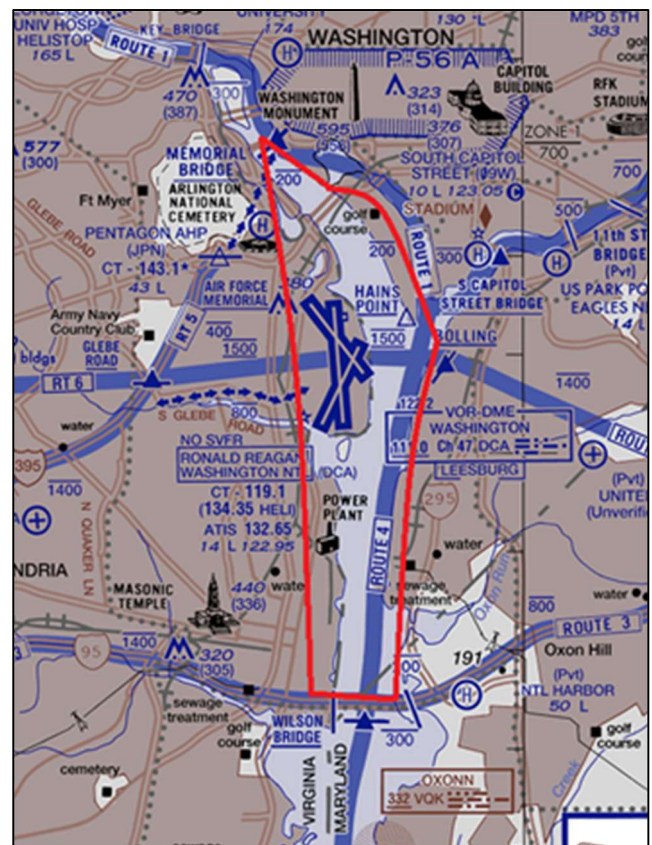
図4 FAA の新たな措置により設定された DCA 周辺の飛行制限区域  
(Department of Transportation ホームページより<sup>6)</sup>)

1月31日、FAA は、トランプ大統領の支持のもと、国防長官と協議を経て、同日から、DCA 周辺のポトマック川上空及びウィルソン・ブリッジまでのエリアで、ヘリコプターの飛行を制限する措置を実施すると発表した。対象となるエリアは、①メモリアル・ブリッジからサウス・キャピトル・ストリート橋まで（タイダルベイスンを除く）、②ヘインズ・ポイントからウィルソン・ブリッジまで、③DCA の上空、とされている（図4参照（赤枠内が制限エリア））。

この制限措置については、救命医療支援、治安維持活動中の法執行機関、防空任務、大統領専用のヘリコプター運航などの目的でこの空域に進入するヘリコプターは対象外とされている。これら以外のヘリコプターの運航はすべて禁止される。

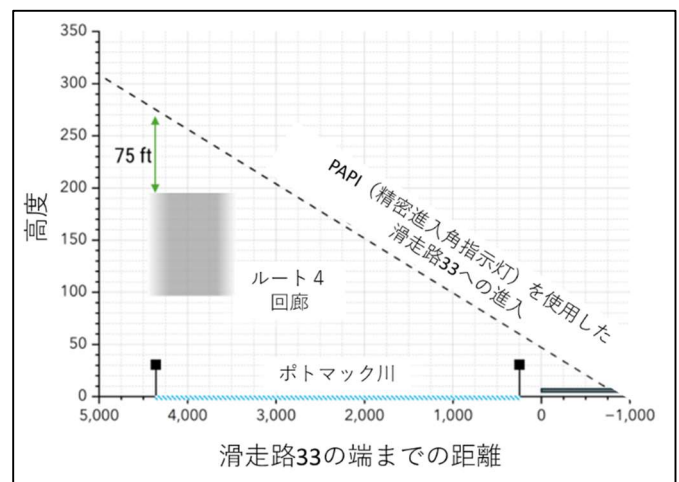
同報告書の中では、滑走路33に進入する航空機とルート4を飛行するヘリコプターとの分離距離がどのように確保されているかが示されている。（図5参照。）

高度200フィートでポトマック川東岸上空を飛行するヘリコプターは、滑走路33へ進入する航空機と約75フィート（約23メートル）の垂直分離を確保できるが、飛行ルートには横方向の境界がないため、ヘリコプターが岸から遠ざかるほど、この垂直分離は減少する（そのため、図5の影付きの領域は、ヘリコプターが飛行可能な範囲のおおよその目安を示したもの）。また、滑走路33のPAPI（精密進入角指示灯）が示す3度の視覚降下経路（注：滑走路33には、4灯式のPAPIが設置されており、3度の進入角を視覚的に示すことで、着陸時の機体の姿勢をパイロットに知らせる仕組みになっている。）よりも低い高度で航空機が飛行した場合、分離距離はさらに縮小することが明らかになった。

図5 ルート4とPAPIを使用した滑走路33への視認進入との概念上の分離を示す断面図（NTSB緊急安全勧告報告書より）

- (1) 現在のルート4を飛行するヘリコプターと滑走路33に着陸する航空機との分離距離は不十分であり、空中衝突の可能性が高まることにより、航空安全に対して容認できないリスクをもたらしている。そのため、「DCAにおいて、滑走路15が離陸、滑走路33が着陸に使用されている際、ヘインズ・ポイントとウィルソン・ブリッジの間のヘリコプターのルート4の運航を禁止すること。（A-25-1）（緊急）」
- (2) (1)に基づきルート4の運航が禁止される場合、公的安全に関わるヘリコプター運航がワシントン D.C.周辺で継続できるよう、管制官の負担を増やすことなく利用可能な代替ルートを確保することが極めて重要である。そのため、「ヘインズ・ポイントとウィルソン・ブリッジの間のルート4が閉鎖された際に、ヘリコプターの移動を円滑にするための代替ルートを指定すること。（A-25-2）（緊急）」
