## 2026年3月22日発生 ラガーディア空港における航空機と航空機救難消防車両の衝突事故の概要・調査状況について

福原 和弥 ワシントン国際問題研究所 次長／主任研究員

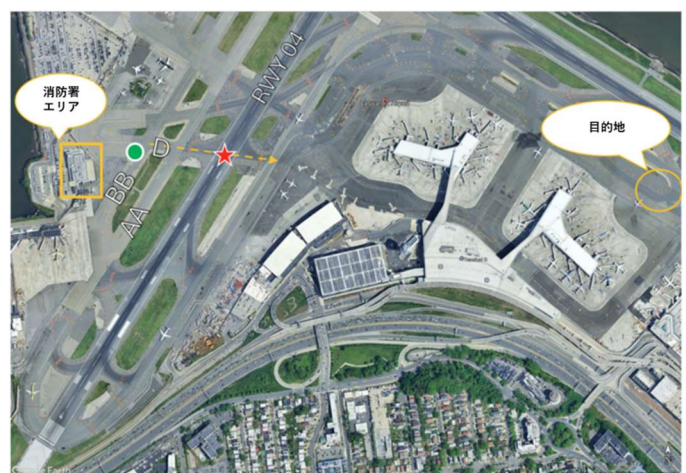
図1 事故現場のエリア（NTSB予備報告書より。日本語訳は筆者による）。緑の円は地上車両が最初に集結した位置、黄色の破線は誘導路D上における予定経路、赤い星印は衝突が発生した位置を示す。

- 23時37分17秒、航空機の主脚が誘導路Dから約1,450フィート（約440メートル）の地点で接地した。同時に、R35は滑走路手前の停止線を越えていた。
- 23時37分20秒、LCは再度R35に停止を指示した。
- 23時37分21秒、RELは消灯した。
- 23時37分22秒、衝突の約2秒前に、航空機の前脚が接地した。この時、航空機は誘導路Dから約400フィート（約120メートル）の位置にあった。R35は時速約30マイル（約48キロメートル）で走行し、滑走路4に進入したところであった。
- 衝突直前、R35は左方向に旋回した。また、フライトレコーダーの終了直前に、航空機の方角舵は左に約6度偏向していた。衝突は、図1の赤い星印で示された誘導路Dと滑走路4の交差点で発生した。衝突直前に記録された航空機の最終対地速度は90ノット（時速約104マイル（時速約167キロメートル））であった。

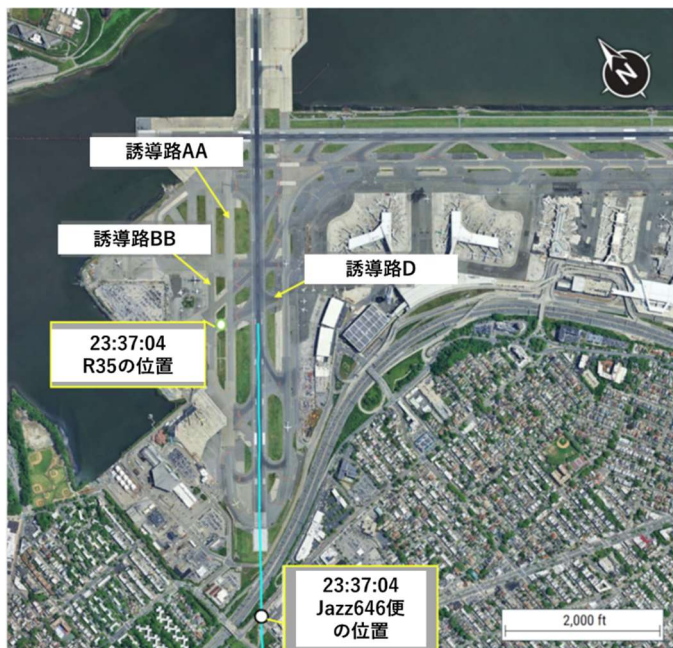
- 23時36分44秒、資機材車からのATCへの連絡を受けて、LCは、どの車両が滑走路を横断する必要があるかを確認した。同時に、R35は誘導路BBとDの交差点で待機していた他の車両の先頭位置に移動した。
- 23時36分51秒、滑走路4と誘導路Dの交差点において、赤色の滑走路進入灯（REL）が点灯した。この時、Jazz 646便は誘導路Dから約1.2海里（約2.2キロメートル）の位置にあり、高度は約287フィート（約87メートル）であった。R35は誘導路D上、滑走路4の端から約460フィート（約140メートル）の位置で停止していた。
- 23時36分56秒、R35は誘導路Dにおいて滑走路4の横断許可を要請し、LCはこれを承認した。この時点（23時37分04秒）、Jazz 646便は地上約130フィート（約40メートル）の高度で最終進入中であり、滑走路進入点から約4分の1マイル（約0.4キロメートル）の位置にあった。また、誘導路Dからの距離は約4,400フィート（約1,340メートル）であった（図2参照）。

図2 23時37分04秒時点におけるR35およびJazz646便の位置（NTSB予備報告書より。日本語訳は筆者による）。

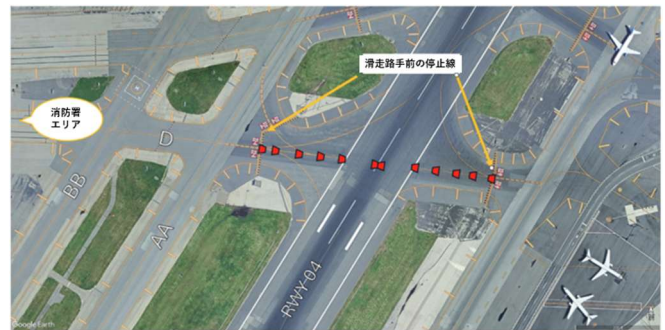
図3 誘導路Dと滑走路4の交差点における滑走路手前の停止線とREL(赤い台形部分)の配置図(NTSB予備報告書より。日本語訳は筆者による)。

空港の監視カメラ映像の確認によれば、事故機の到着に際してRELは点灯しており、その時点で、R35および他の車両は誘導路AAと誘導路Dの交差点付近、すなわち誘導路上の滑走路4の滑走路手前の停止線から約300フィートの位置で停止していた。誘導路D上のRELは、R35が滑走路の(手前側の)端付近に到達する頃まで点灯し続け、その後、衝突の約3秒前に消灯した。
