運輸政策セミナー

# 東武鉄道の計画運休について

2021年4月8日  
東武鉄道株式会社  
鉄道事業本部  
運輸部運転課  
小林 立樹

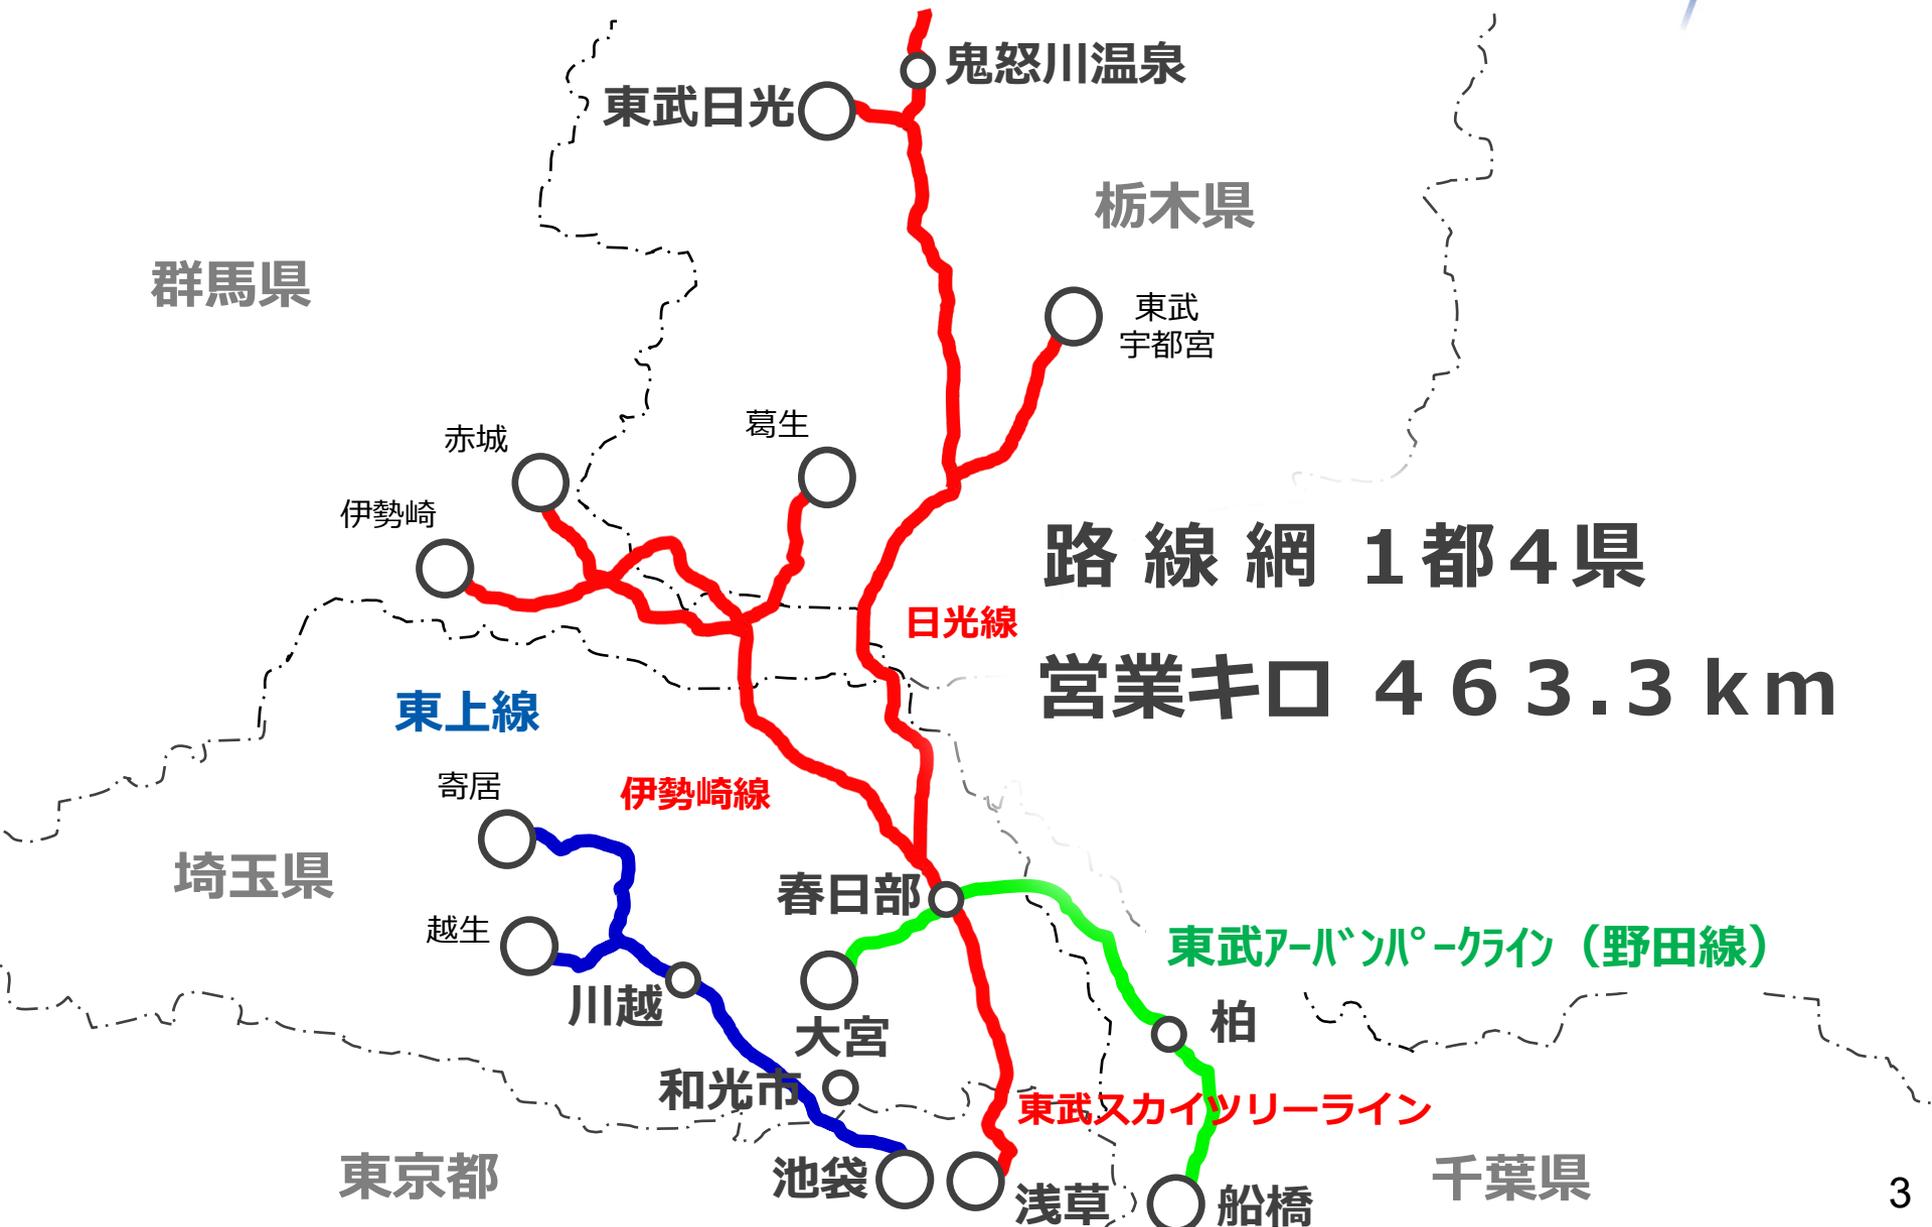
路線網 1都4県  
営業キロ 463.3 km

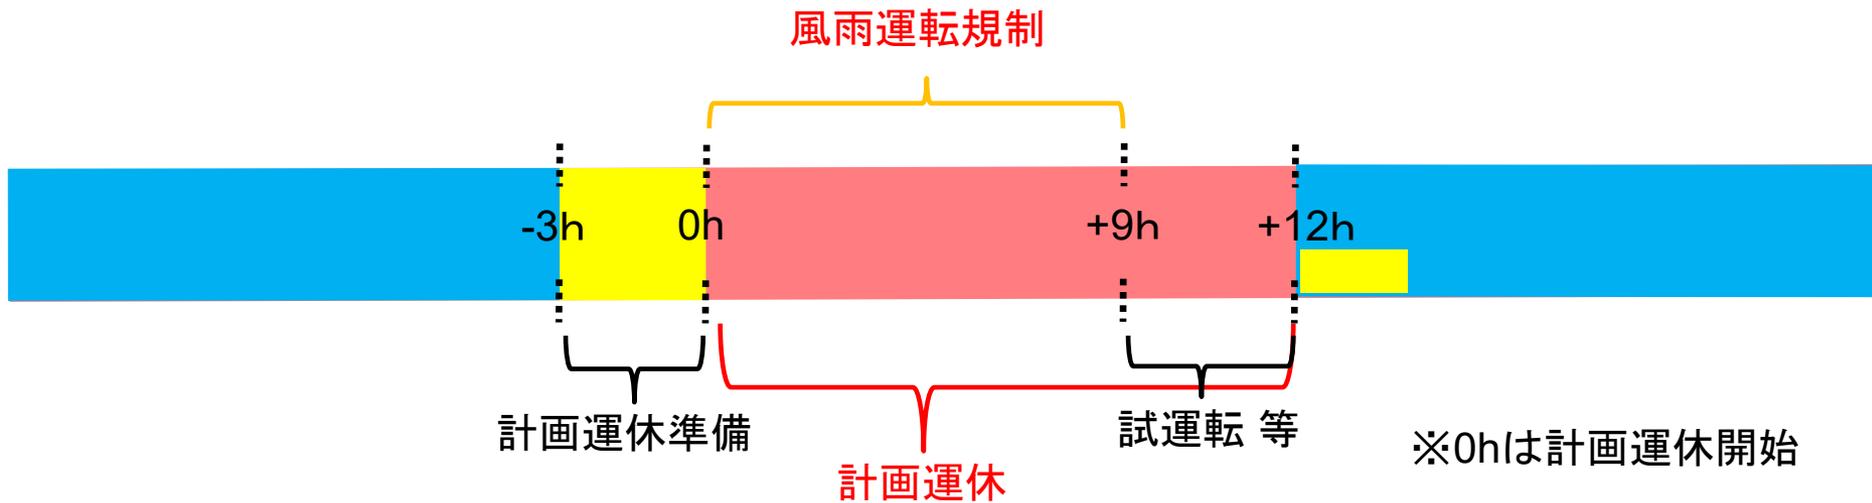
### 計画運休時の鉄道運行イメージ (運転再開に際し重大な被害がない場合)

凡例 ■ 通常運転 ■ 減便運転 ■ 運転見合わせ

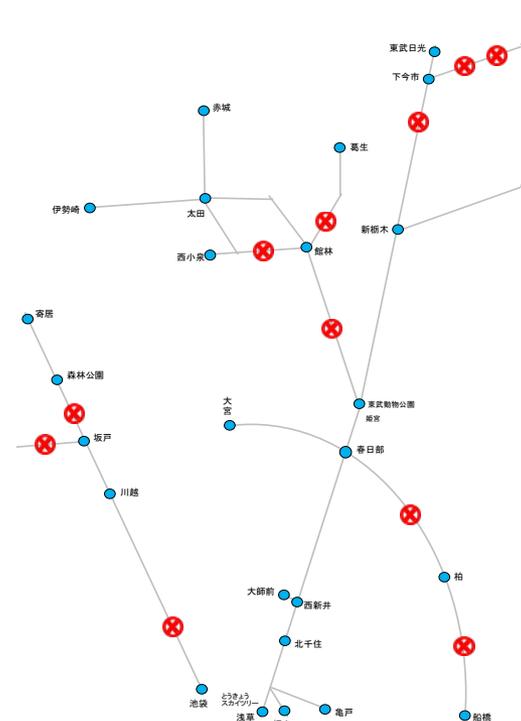
## 【倒木発生箇所】

- ・**倒木撤去作業による駅間停車(2個列車)**  
 →夜間で暗く、かつ強風が吹いていたことから、お客様を列車から降ろすことは危険と判断
- ・**始発列車が倒木に接触**  
 →暗く強風のため、視界が良好でなかった

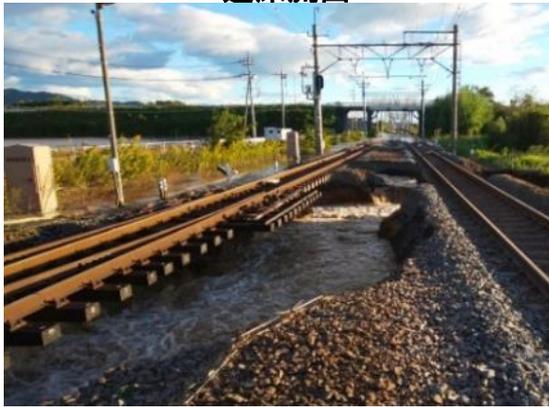
日光線 静和下り方  
道床流出

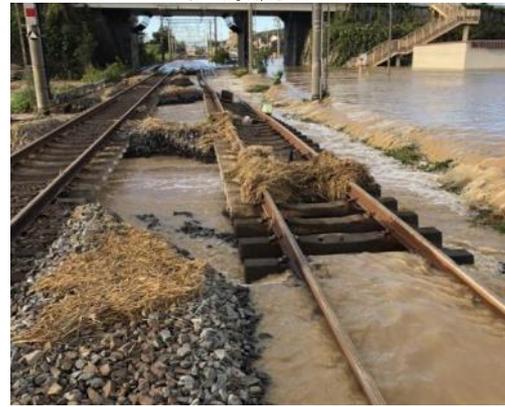
日光線 新大平下～栃木間  
道床流出

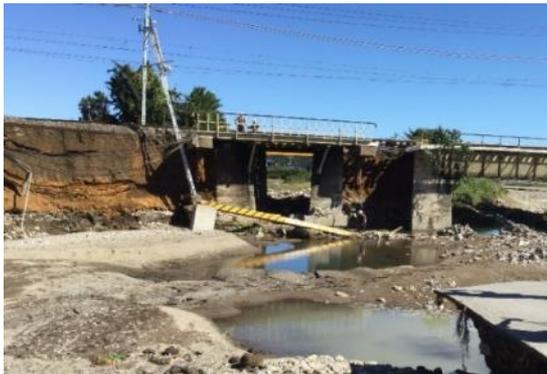
日光線 北鹿沼～板荷間  
黒川橋梁橋台背面崩壊・盛土崩壊

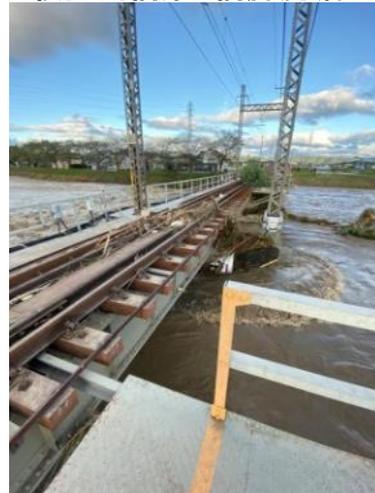
佐野線 堀米～吉水間  
第二秋山川橋梁 橋脚洗堀の恐れ

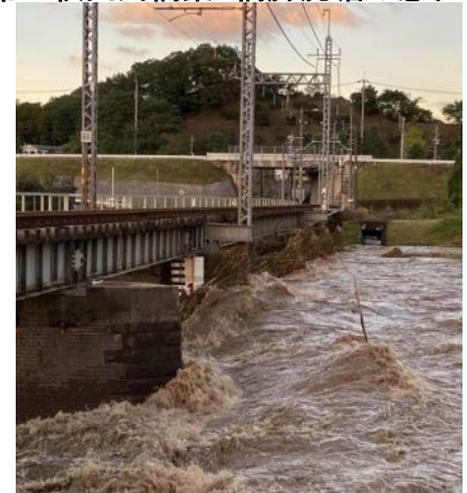
佐野線 多田～葛生間  
第三秋山川橋梁 橋脚洗堀の恐れ

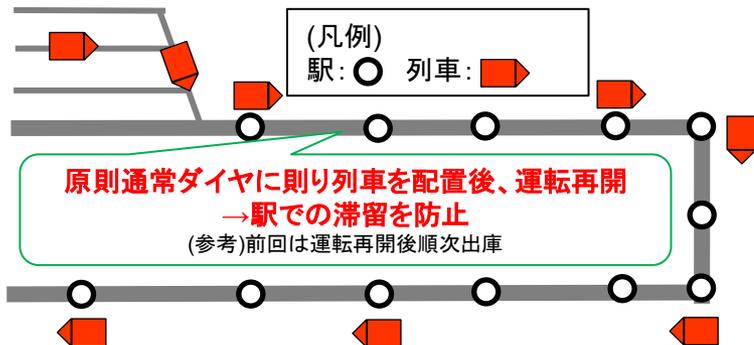
【今回の運転再開時のイメージ】

**運転再開後から通常の輸送力を確保したことにより、駅への入場規制、お客様の目立った混雑なし**

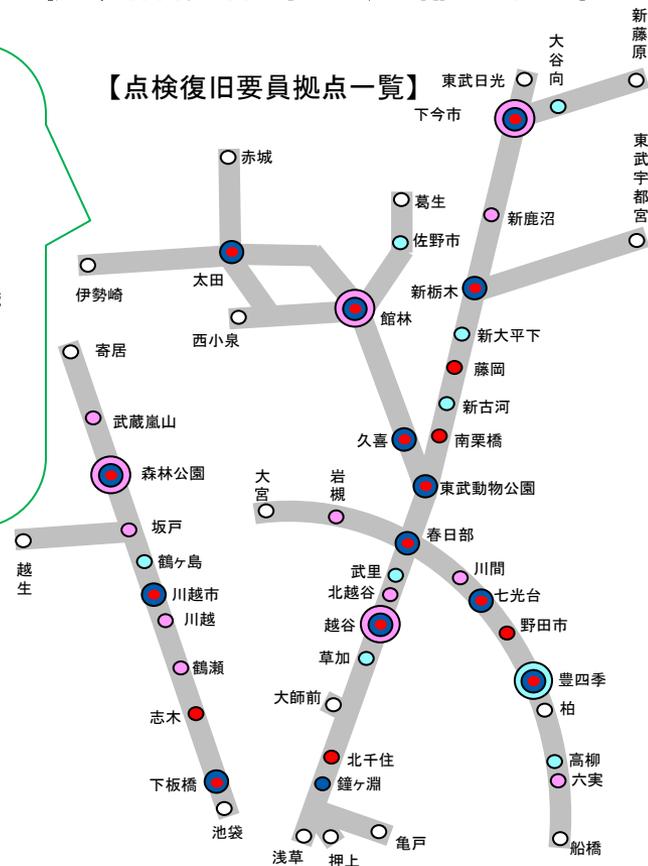
【点検復旧要員拠点一覧】

・大型台風襲来に備え、当社係員の待機要員の増員に加え、協力会社作業員を沿線拠点に待機させた。  
→効率的な点検作業の実施

(凡例)  
 当社工務係員拠点: ●  
 当社電気係員拠点: ●  
 工務協力会社拠点: ●  
 電気協力会社拠点: ●  
 ※重複するシンボルは同一拠点(●等)  
 当社線主要駅: ○

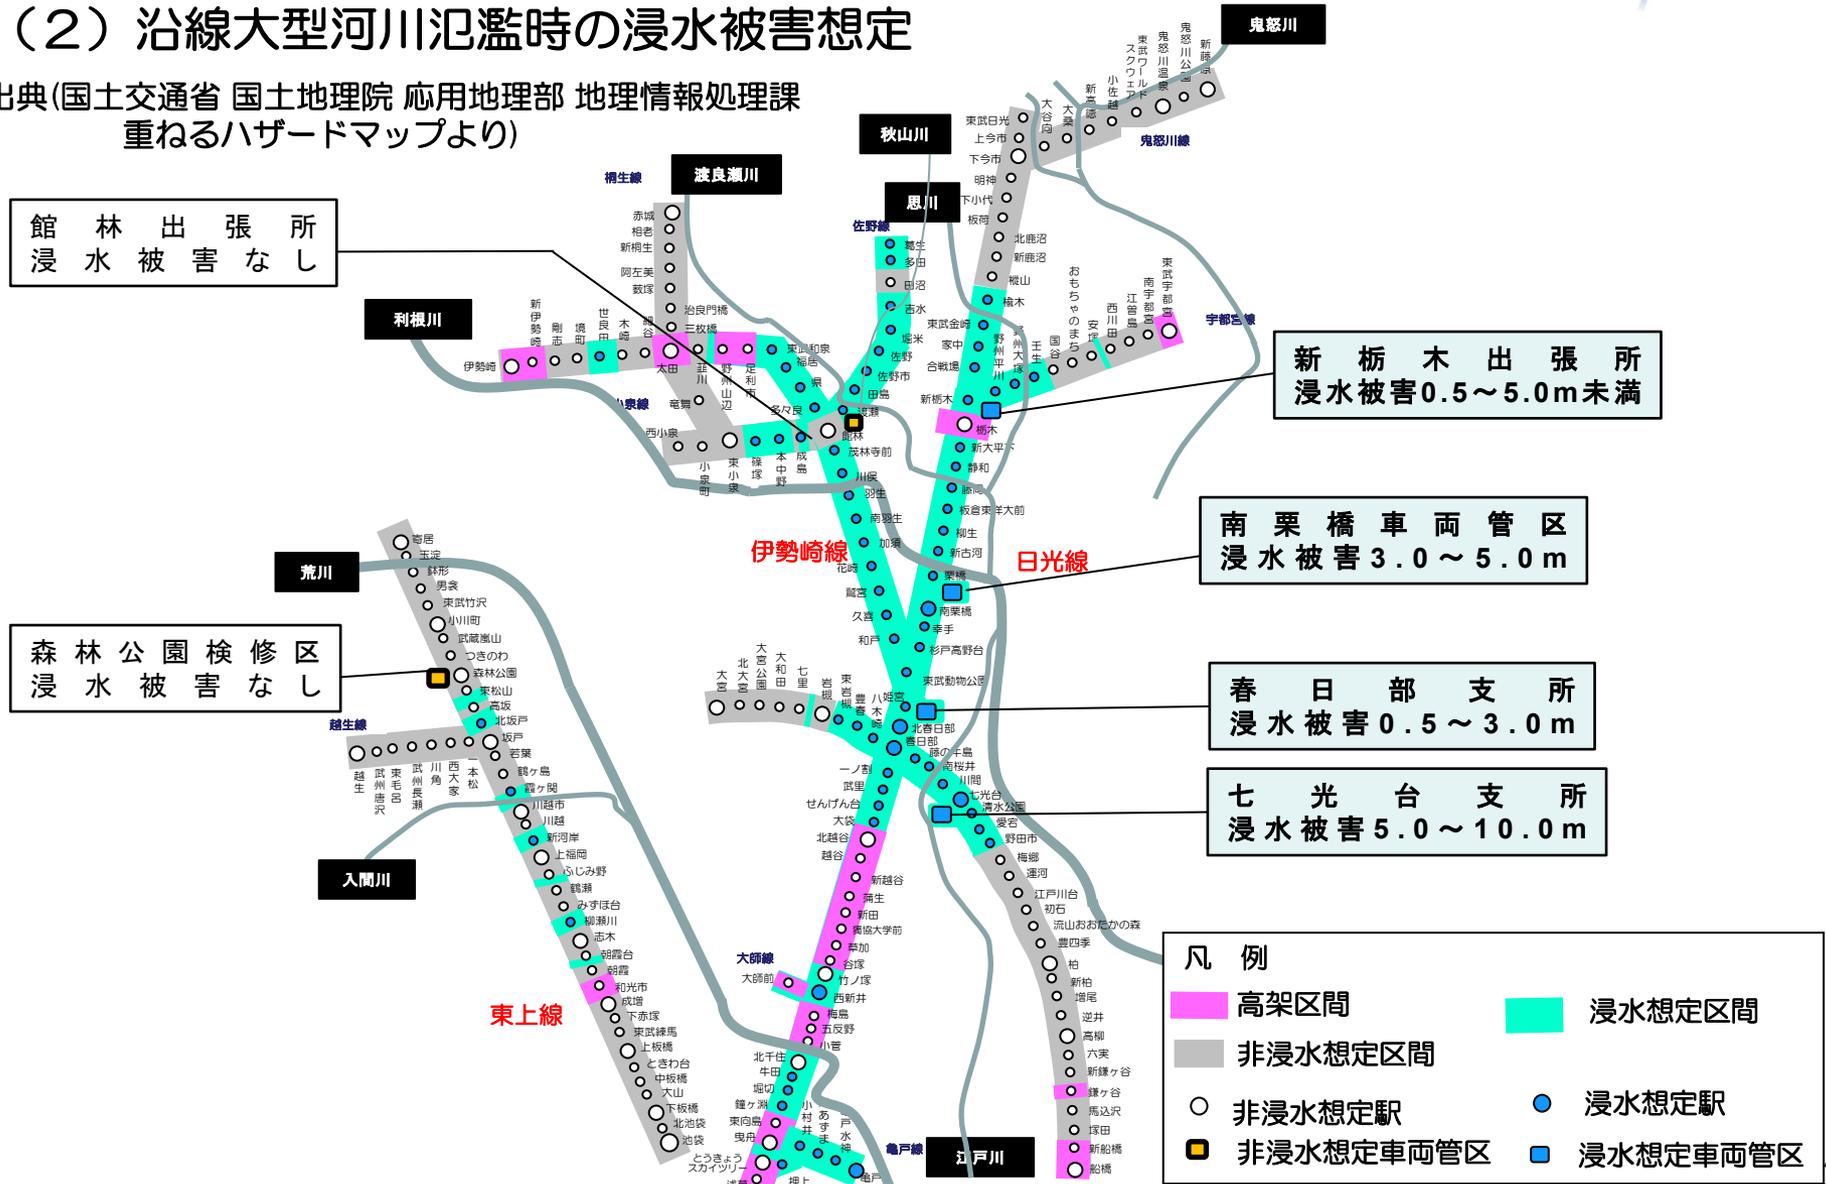
出典(国土交通省 国土地理院 応用地理部 地理情報処理課  
重ねるハザードマップより)

当社沿線には大型河川が多く存在(利根川・荒川など)

→大型河川が氾濫した場合、多くの車両や設備関係に被害が発生し、鉄道の運行が長期間不可能となる。

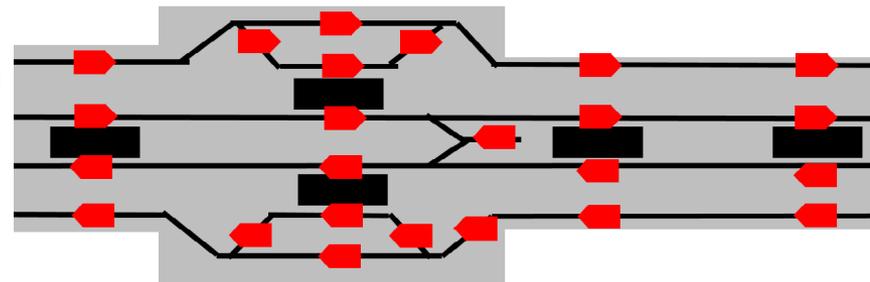
車両避難の留置イメージ(高架区間)

- a 非浸水想定区間または高架区間(勾配考慮)
- b 踏切道が継続動作しない場所
- c 駅ホームおよびその前後の閉そく区間

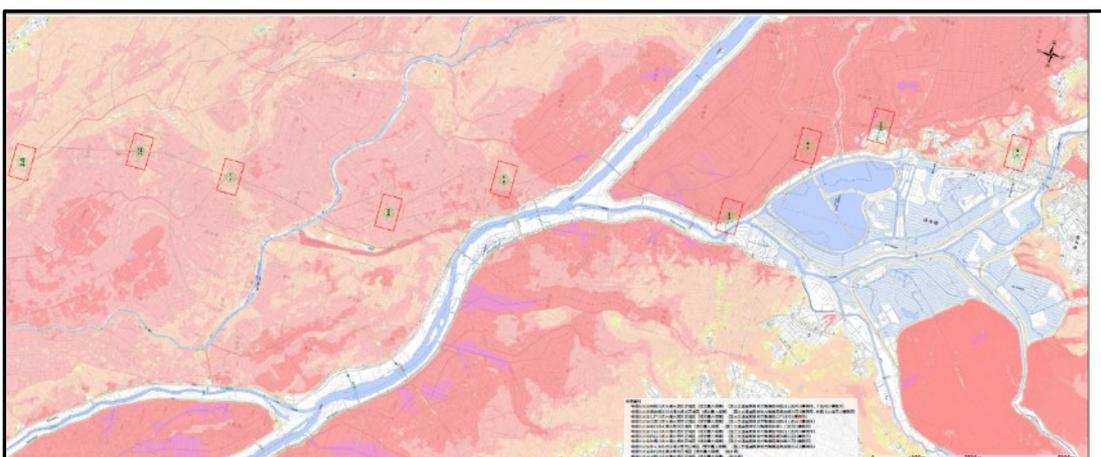
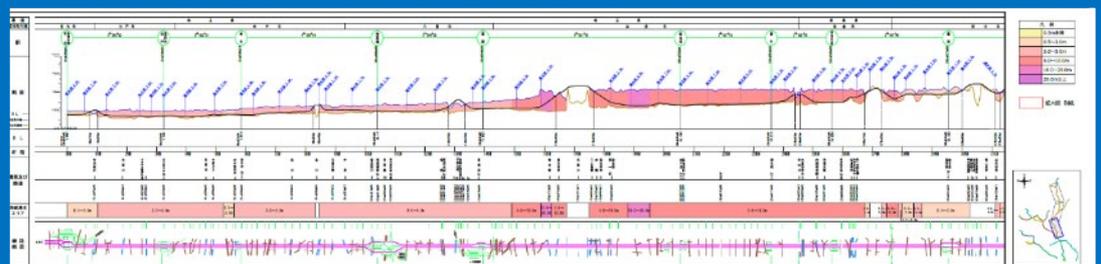
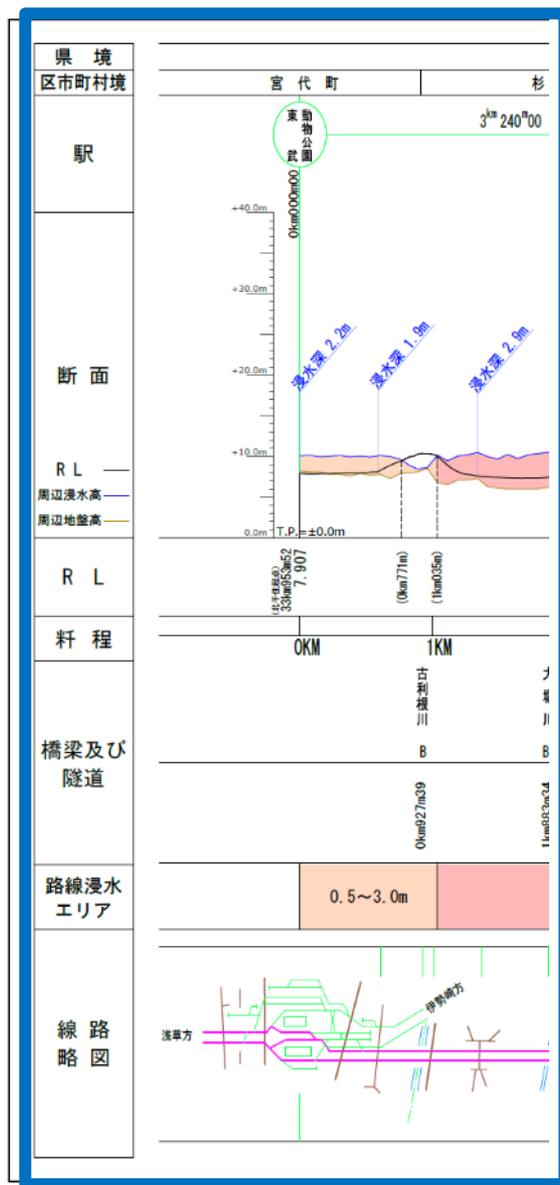
大型河川氾濫時の詳細な浸水深を把握  
レールレベルと浸水深との関係性を図示

→ 設備被害想定、点検ルート、浸水対策検討  
台風接近時の保守用車両の配備計画  
新規設備設置場所を考慮していく

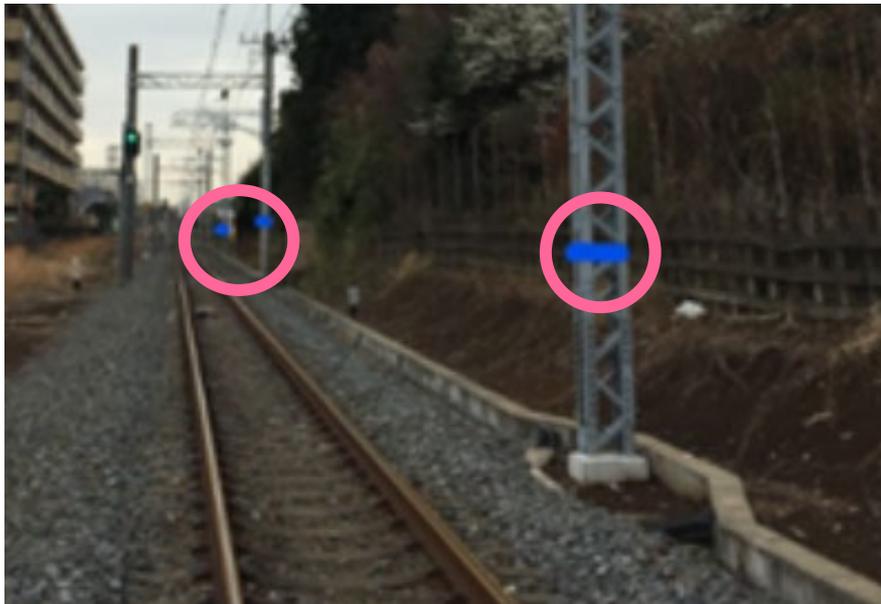
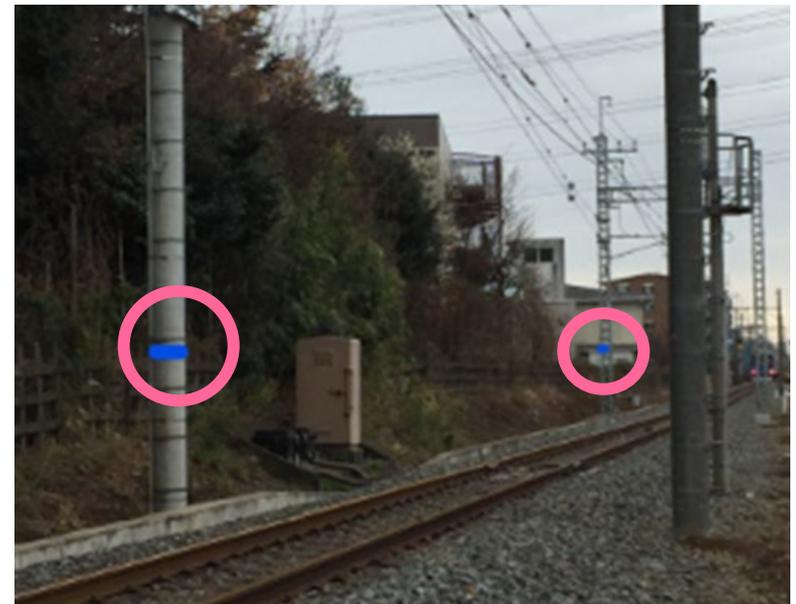
- ・東武鉄道ハザードマップの情報を現地に反映(コンクリート柱・電路柱等を着色)することで、作業員が周辺の浸水レベルを容易に確認できる。
- ・従業員の防災意識向上
